Anwendung von Carbontextil für den kathodischen Korrosionsschutz (KKS)

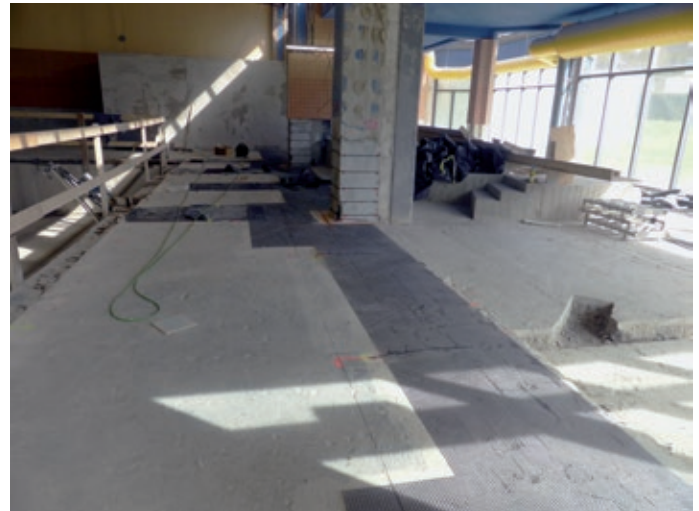
KKS-Carbonbeton in Rissbereichen eines Hallenbades, Titananoden an den Stützen. Foto: Koch

rung ausschließlich im Bereich der Fugen und Risse appliziert. Die übrigen Bodenflächen erhielten eine sehr komplexe Abdichtung. So wurde bereits unterhalb des Estrichs 2-fach mit Epoxidharz versiegelt, um einen möglichen Feuchtigkeitseintrag in den darunterliegenden und eventuell mit Chloriden belasteten oder carbonatisierten Beton wirksam zu verhindern.

Der kathodische Korrosionsschutz der ungerissenen Bereiche erfolgte mit Titananoden.

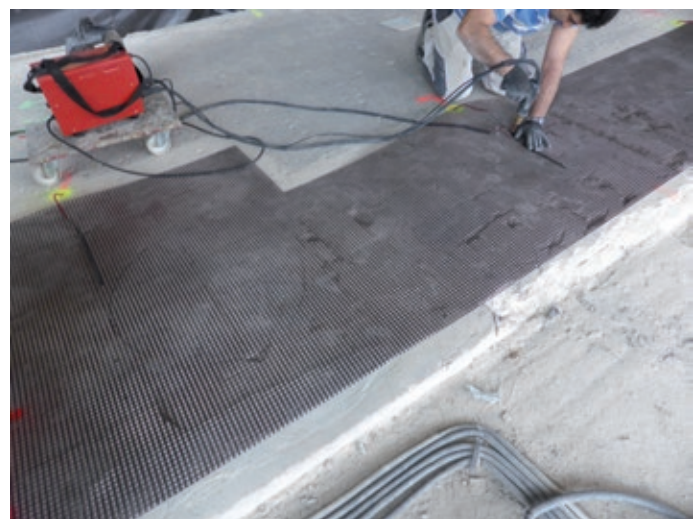
Elektrischer Anschluss des Carbongeleges im Bereich Beckenumgang eines Schwimmbades. Foto: Koch
