## Instandsetzung von Beton-Fertigteil-Fugen in Parkbauten – Anwendungsbeispiele

Parkbauten werden immer seltener als Bauwerke in Ortbetonbauweise hergestellt. Preiswerte Parkhaus-Konzepte werden als Fertigteil- oder Stahlskelett-Verbundkonstruktionen errichtet. Physikalischen Zwängen und außergewöhnlichen Belastungen geschuldet, kommt es bei diesen Systemen häufig zu Schäden im Vergussbereich der Fertigteilfugen. Hierzu entwickelt die Firma Koch GmbH, Kreuztal, objektspezifische Lösungskonzepte.

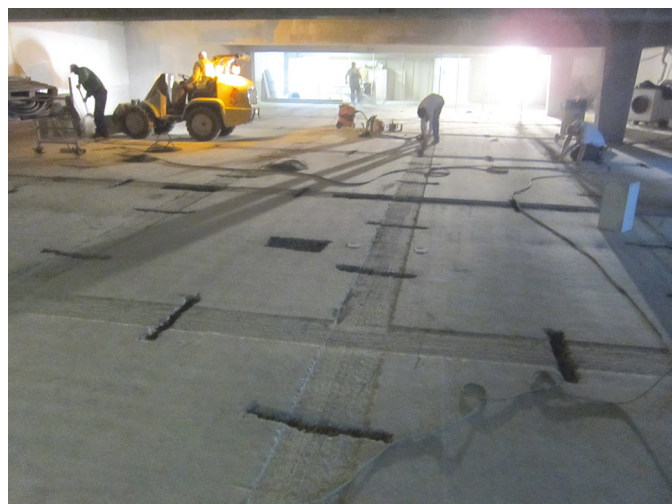
**Bild 1** Fertigteilfugen in einem Parkhaus nach Abfräsen der Alt-Bandagen (PAK-haltig) und Anlegen der Verstärkungsnut

Die Beispielfotos (Parkhaus Reichwaldsecke, Siegen) stammen aus dem Jahr 2012. Hier erfolgte eine Querschnittsergänzung nur im Bereich der Fugen. Die Glasfaserverbundbewehrung musste dabei so tief eingelassen werden, dass das spätere Einschlitzen der Anodenbänder gefahrlos möglich war.

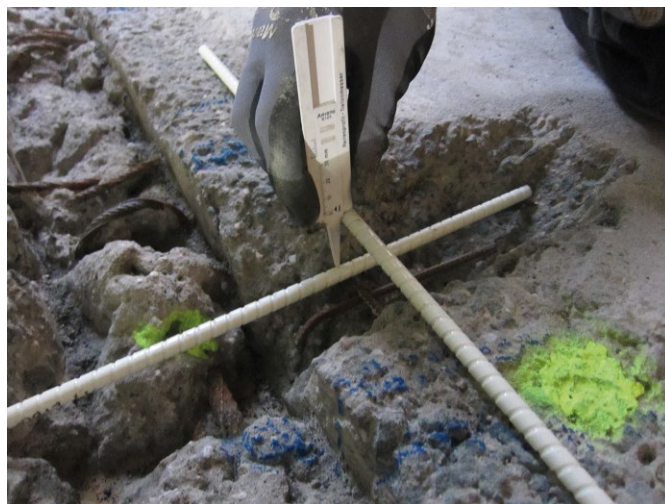
**Bild 2** Nahaufnahme der Verstärkungsnut beim Einlegen der Glasfaserverbundbewehrung

Je nach Ergebnis kommt ein Bewehrungsersatz aus Stahl, Glasfaserverbundbewehrung (Bild 2) oder Carbongewebe zum Einsatz. Beim Einbettmaterial stehen in Abhängigkeit von geforderter Festigkeit, Aushärtungsgeschwindigkeit und Brandverhalten diverse Reaktionsharz-, Verguss-, PCC- oder Spezialmörtel zur Verfügung.

Diese Art der Bewehrung hat den Vorteil, dass sie elektrisch neutral in einem KKS-System verlegt werden kann. Die übrigen Flächen der Fertigteilplatten mussten "nur" kathodisch geschützt werden, da statisch auf einen Teil der Bewehrung verzichtet werden konnte. Ein asymmetrisches KKS-Layout legte den Schutzbereich auf die Fugen und die Bereiche oberhalb der Rippen der Pi-Fertigteilplatten.

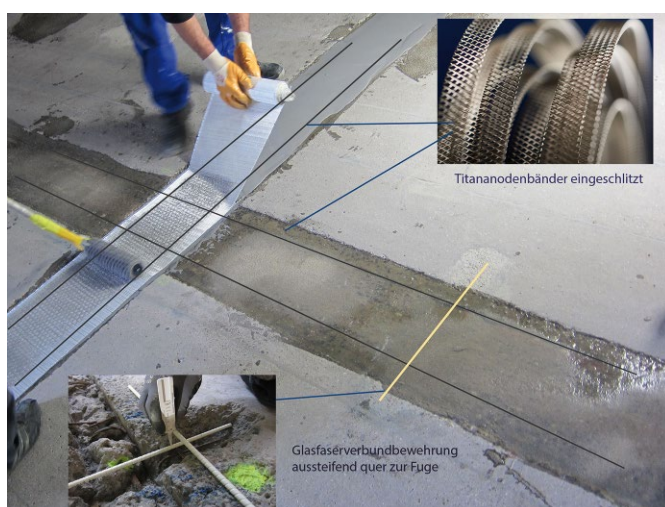
**Bild 3** Verlegung der Rissbandage auf KKS-geschützten Fugen mit Bewehrungsergänzung durch Glasfaserverbundstäbe

Die Bandagen wurden ohne Entkopplungszonen mit einem Glasgewebevlies und einer OS10-Beschichtung in zwei Lagen ausgeführt. Die Flächen der Fertigteilplatten wurden starr (OS-8) beschichtet. Die Kopfversiegelung konnte in einem Arbeitsgang auf die Gesamtfläche appliziert werden.
