KKS-Carbonbeton - Rissinstandsetzungen am Beispiel einer Tiefgarage

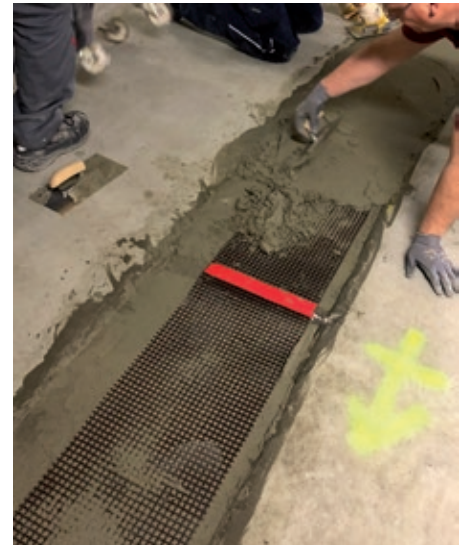
Einbau KKS-Carbonbeton im Laminierverfahren – roter Bereich: Primäranodeneinspeisung

Arbeitsablauf: Zuerst wurden die Rissbereiche markiert und mit einer Asphaltfräse mit Feinwelle und Absaugung herausgefräst. Nach anschließender

Reinigung und Untergrundvorbereitung wurde der KKS-Carbonbeton im Laminierverfahren verlegt. Zum Schluss erfolgte eine Bandagen-Beschichtung der Rissbereiche mittels eines hoch elastischen Beschichtungssystems auf PMMA-Basis. Die übrigen, ungerissenen Bereiche erhielten eine starre Beschichtung in Anlehnung an OS-8.
